# 大震災がもたらしたものの…

# 港湾における被災調査測量について

# — 災害復旧測量について —

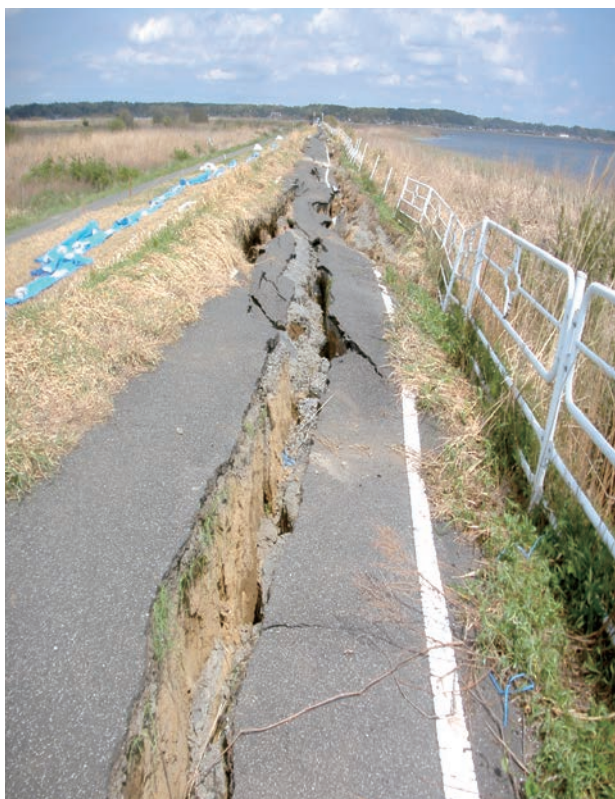
平成23年3月撮影（当社撮影）  
印西市下井地先印旛沼堤防

震災後の沈下量を計測し、堤防全体の被災状況の把握を目的に、印旛沼堤防（全長44.2km）に設置してある距離標を4級水準測量により観測するという作業内容でした。

依頼を受けてから2日後の3月19日に現地着手しましたが、十分な現地踏査を行う時間が無い中で大きく崩れた堤防や無数に存在する亀裂を避けながらの移動、強風によりスタッフがあおられるのを必死に保持、風雨等による2次災害防止の為に張り巡らされたブルーシートの中の距離標を探す等の危険が伴う厳しい作業でした。

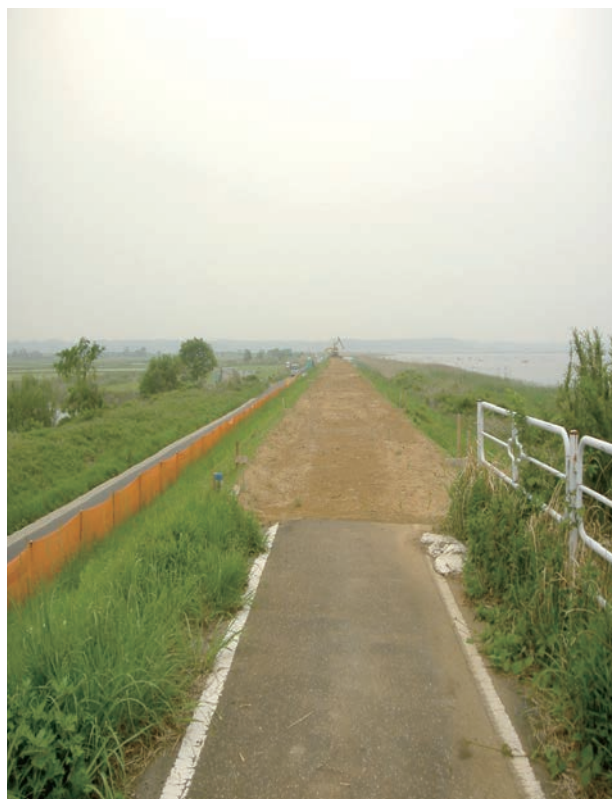
応急工事後 平成24年5月撮影（当社撮影）  
左写真と同じ場所

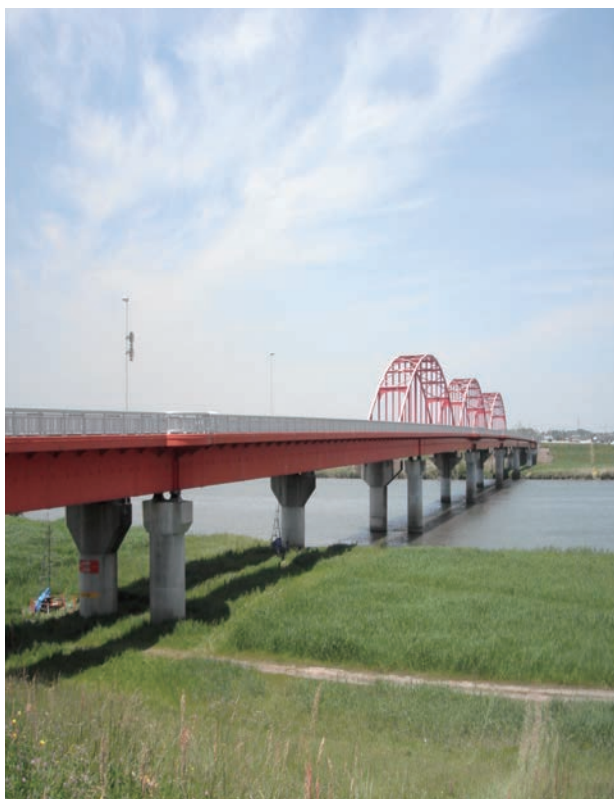
通行不能になった神崎大橋（当社撮影）

他にも、弊社では液状化による橋脚の移動のため通行止めとなった利根川に架かる神崎大橋（全長530m）の変位測定作業を実施いたしました。

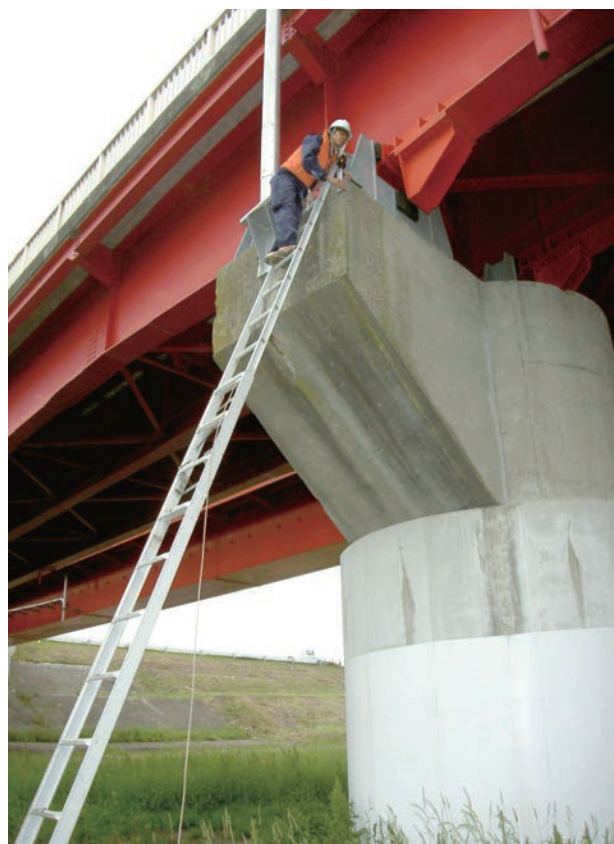
TSによる橋脚の変位測定
